# **库尔勒经济技术开发区库塔总干渠二级 水电站建设项目“8·31”一般物体打击 事故调查报告**

库尔勒经济技术开发区库塔总干渠二级水电站建设项目  
“8·31”一般物体打击事故调查组  
2025年10月25日

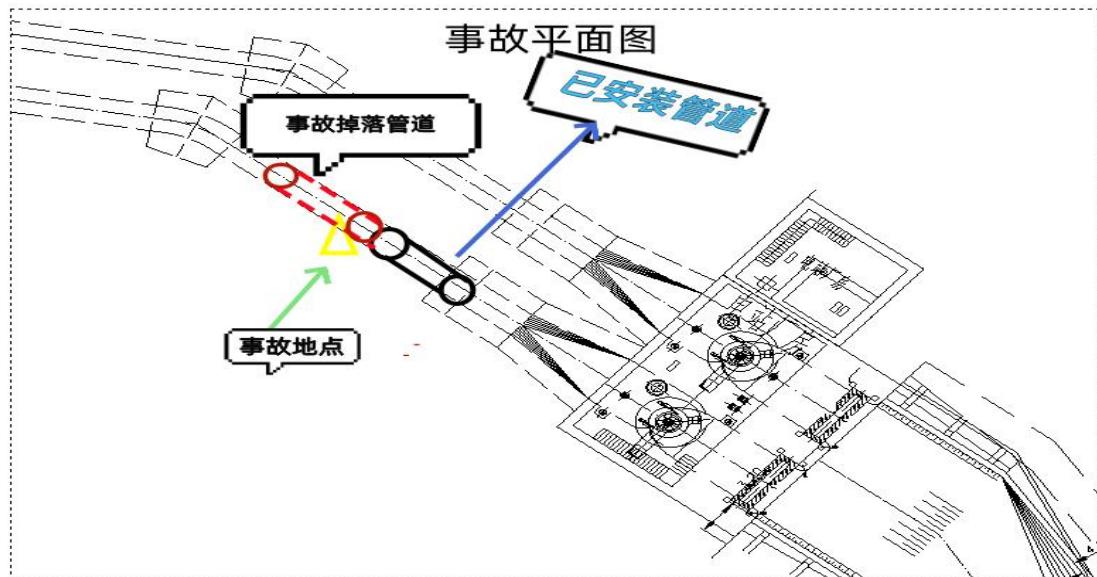
事故平面图

经调查，2025年8月31日19点05分左右，库尔勒经济技术开发区库塔总干渠二级水电站建设项目在安装管道过程中，供水管道下方支架断裂，造成安装工人程相钦被挤压。周边工友听到声响后，立即赶来查看情况，并第一时间通知了现场负责人。现场人员立即对程相钦进行施救，并拨打120急救电话，120到达现场后，对程相钦进行抢救，但因程相钦伤势过重，抢救无效死亡。

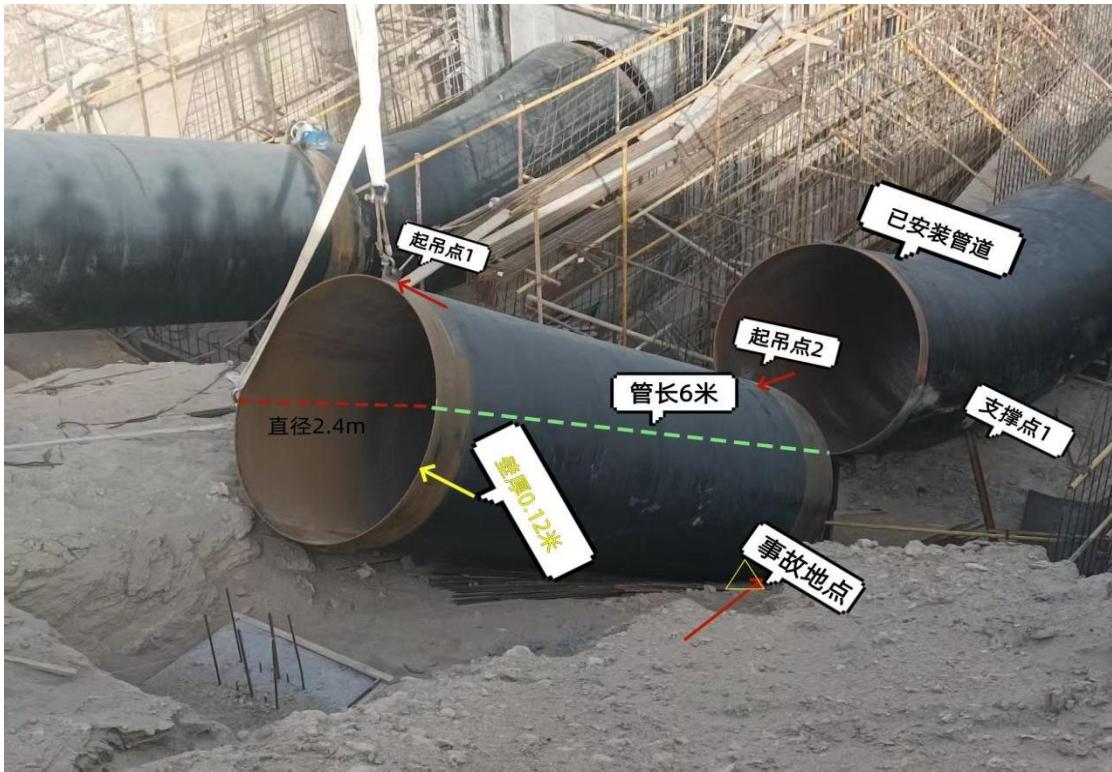
1. 供水管道长6米，直径2.4米，壁厚1.2厘米。2个管道起吊点之间5.75米，重约4吨。

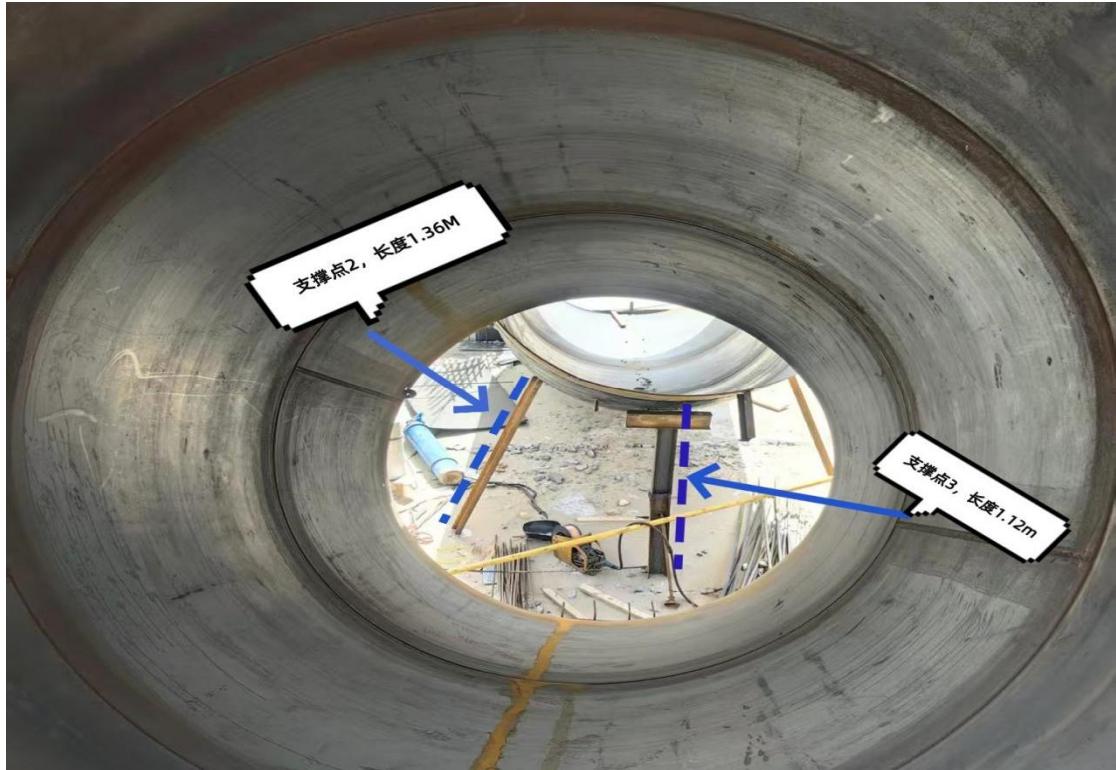
2. 现场供水管道共有 3 个支撑，1 号支撑、2 号支撑长度 1.36 米，3 号支撑 1.12 米。

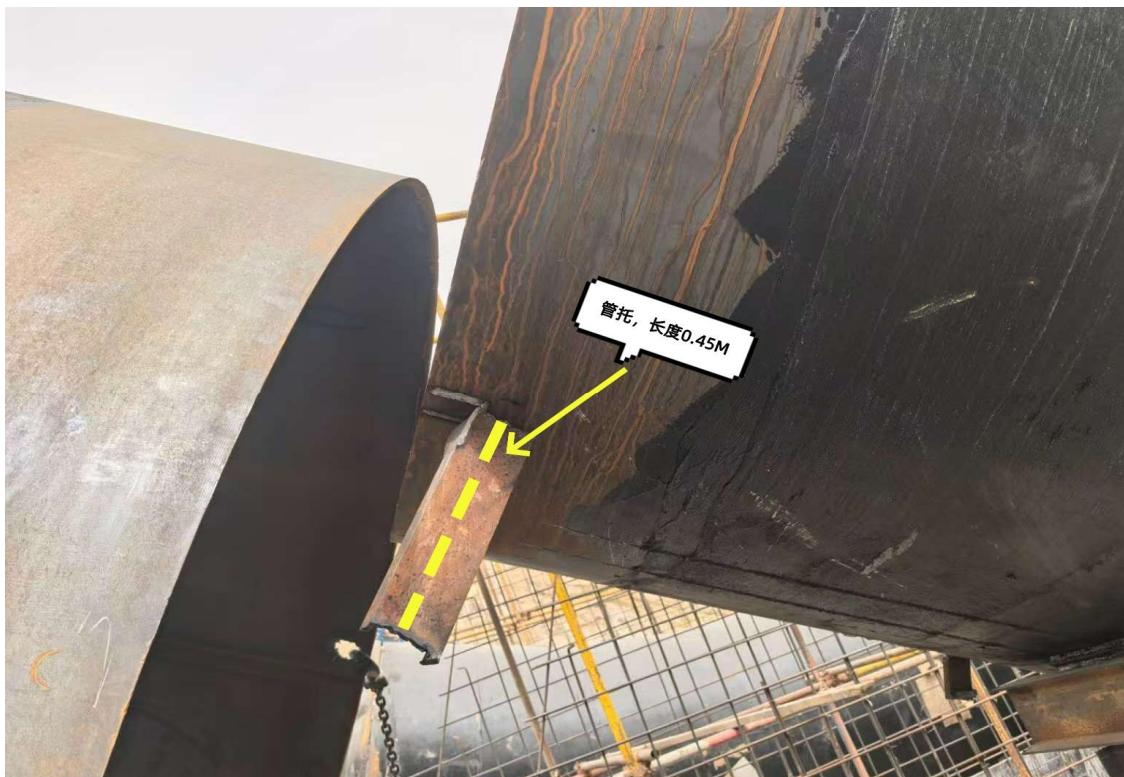
3. 供水管道下方管托长 0.45 米。

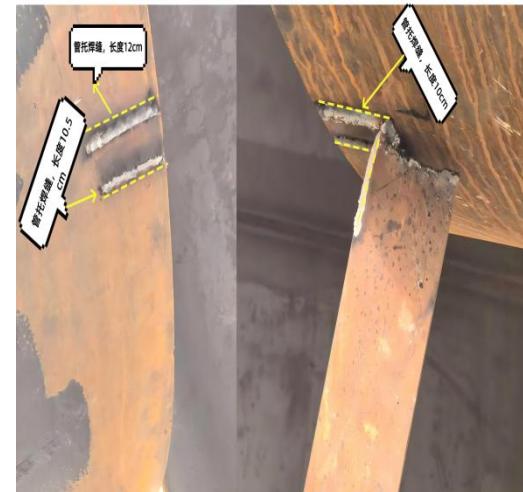
(管托撕裂焊缝长度)

4. 固定供水管道管托焊缝撕裂长度 10 厘米，未固定供水管道管托焊缝撕裂长度 12 厘米和 10.5 厘米。

工人程相钦在库塔总干渠二级水电站建设项目供水管道施工过程中违章作业，擅自解除吊车吊钩，临时管托焊接不牢固，因承重过大，从供水管道焊接处撕裂，导致管道脱落，造成管道下方工人程相钦被挤压身亡。
