# 库尔勒经济技术开发区标准化厂房及配套设施 建设项目（一期）二标段“7·10”一般高处 坠落生产安全事故调查报告

库尔勒经济技术开发区标准化厂房及配套设施建设  
项目（一期）二标段“7·10”一般高处坠落  
生产安全事故调查组  
2026年9月7日

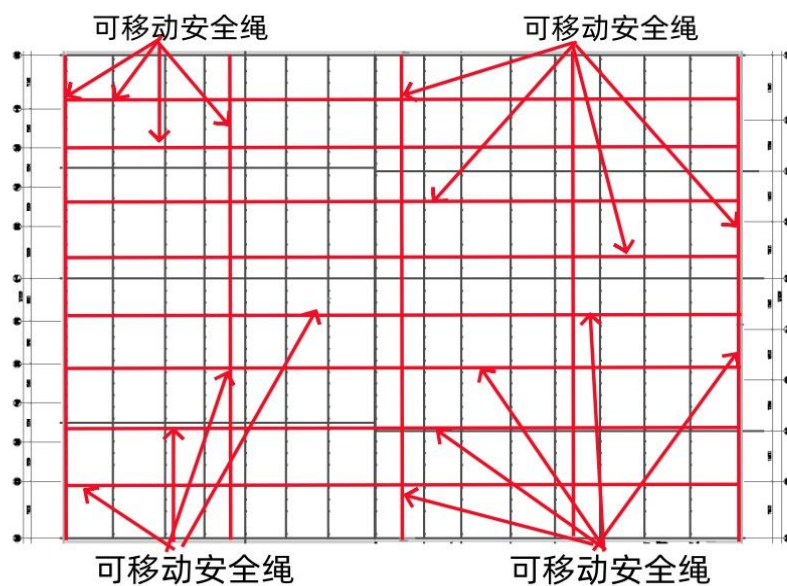
示意图

厂房屋面为双层压型金属板复合保温做法，底层为内压型钢板，保温隔热层为岩棉，保温隔热层上覆隔水透气膜，顶层为压型钢板。东西方向沿屋脊及南北两侧屋檐设置三道通长生命线，两侧使用 U 形绳卡固定在女儿墙短柱上；中间设南北走向屋脊

至屋檐可移动式短生命线，两侧使用 U 形绳卡固定。（附示意图）

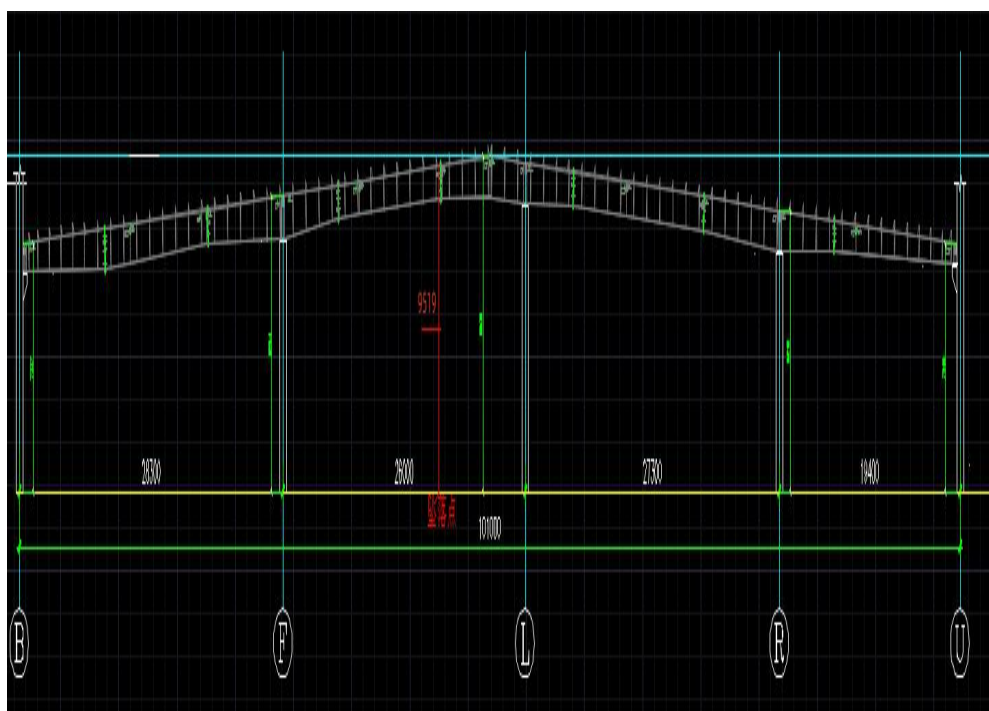
图一 事故发生屋面平面及坠落点剖面示意图

事发地点为库尔勒经济技术开发区标准化厂房及配套设施建设项目（一期）二标段 4#厂房工地，建筑为框架结构，总建筑面积为 107536.72 m<sup>2</sup>，地上 107536.72 m<sup>2</sup>，地下无。建筑层数三层，建筑总高度 23.97m，坡形屋面，死者从三层 7-8 轴交 L-M 轴屋面至地面，坠落屋面距地面约 9.5m。

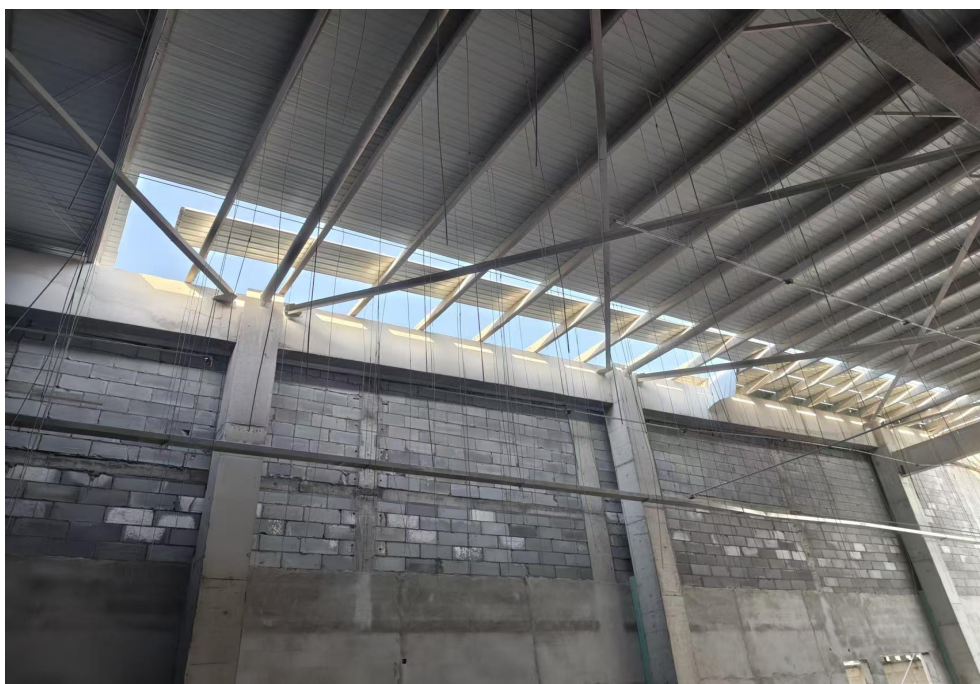
图二 事故发生后屋面板破坏图

资料查阅、相关人员询问笔录综合研判：作业人员郭某个人违章作业，独自前往作业区域屋脊另一侧临时绑扎固定零散屋面板作业途中，擅自解除安全带，脱离有人监护的安全作业区域，对屋面边缘探头板区域的高空坠落风险辨识不足，行走过程中不慎踩踏屋面探头板失稳坠落，致其受伤后经抢救无效死亡。

离开有人监护的安全作业区域后，擅自解除安全带进入高危区域，因违章作业不慎踩塌屋面探头板坠落，造成的一般生产安全责任事故。
