# **库尔勒经济技术开发区二期数码印花标准化厂房 建设项目“9·4”一般高处坠落事故调查报告**

库尔勒经济技术开发区二期数码印花标准化厂房建设项目

“9·4”一般高处坠落事故调查组

2025年11月1日

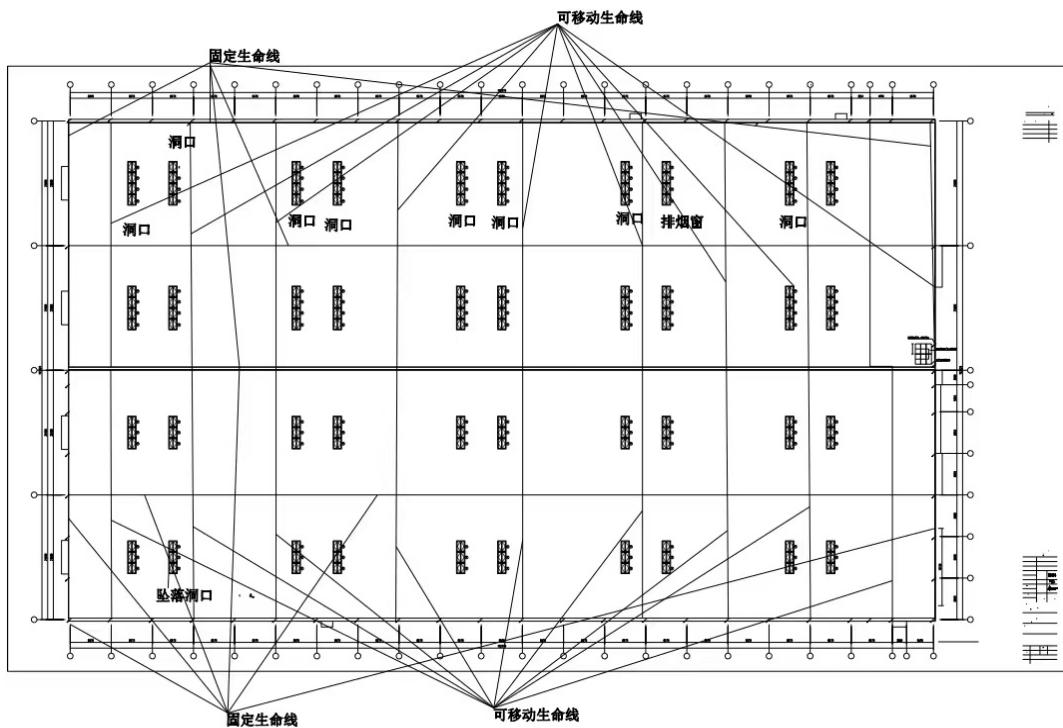
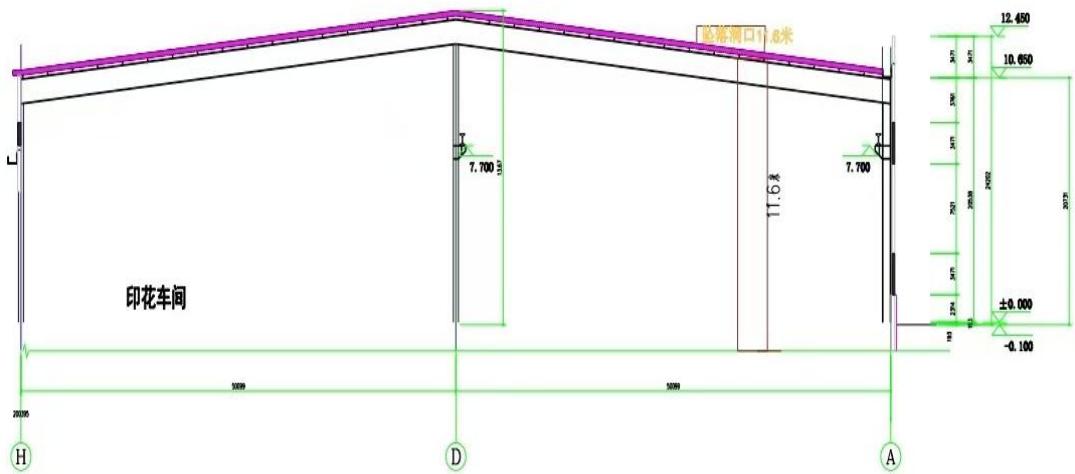
图一 事故发生屋面平面及坠落点剖面示意图

高度 13.67m，坡形屋面，檐口高度 10.65m，死者从屋面排烟窗洞口坠落至地面，坠落排烟窗洞口距地面 11.60m。

厂房屋面为双层压型金属板复合保温做法，底层为内压型钢板，保温隔热层为岩棉，保温隔热层上覆隔水透气膜，顶层为压型钢板。东西方向沿屋脊及南北两侧屋檐设置三道通长生命线，两侧使用 U 形绳卡固定在女儿墙短柱上；中间设南北走向屋脊至屋檐可移动式短生命线，两侧使用 U 形绳卡固定。东西走向单行设置 5 组排烟窗，南北走向设置 4 行排烟窗，共 20 组排烟窗，单个排烟窗洞口尺寸为 2280mm\*1780mm。排烟窗洞口安全防护措施：洞口设置安全平网，周边设有防护栏杆及安全警示标志。

马留柱在厂房屋顶检查施工时，违反安全操作规定，没有将安全带与生命线挂钩，不慎从厂房屋顶排烟窗洞口踩空坠落，致其受伤抢救无效死亡。
