库尔勒经济技术开发区纺织产业园基础设施  
建设项目（一标段）坯布仓库“7·8”  
非生产安全事故调查报告

编制单位：库尔勒经济技术开发区纺织产业园基础设施建设  
项目（一标段）坯布仓库“7·8”事故调查组

编制时间： 2025 年 8 月 20 日

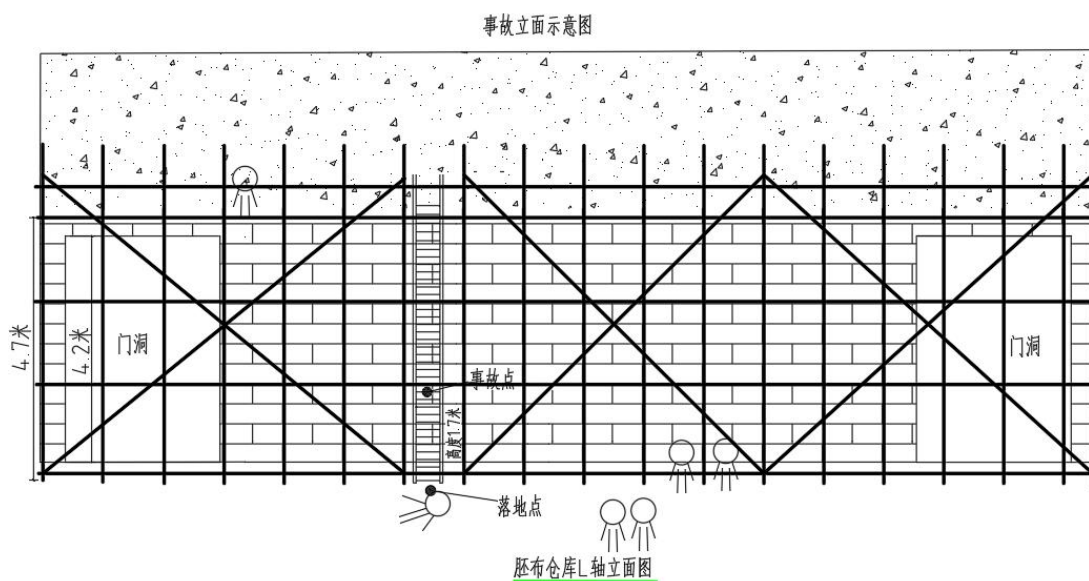
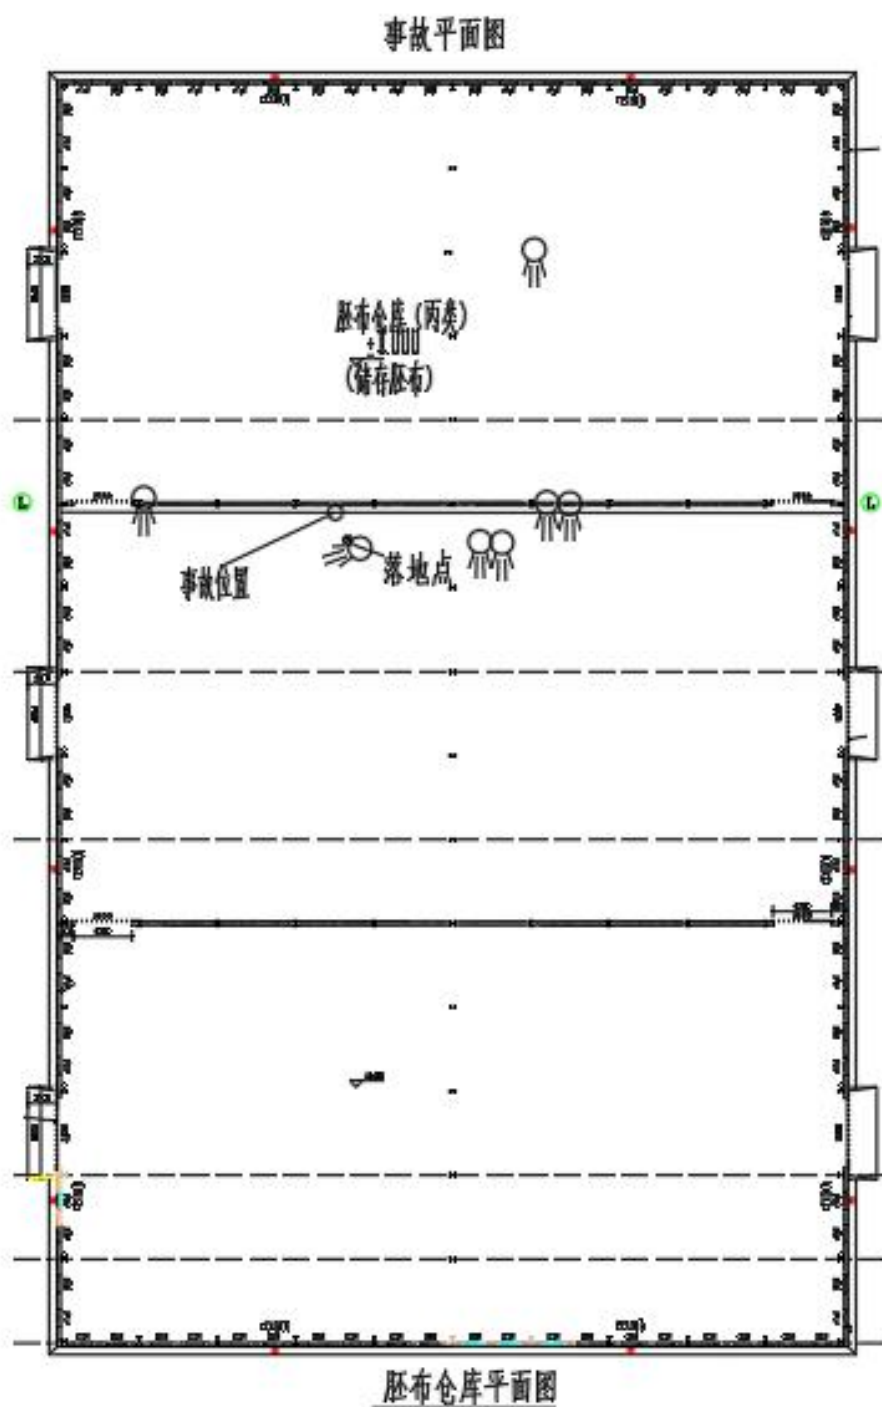
7月8日19点35分许，杨鹏系挂安全带，通过爬梯下至地面过程中，发生晕厥，从爬梯1.7m左右的位置坠落至地面。

2025 年 7 月 8 日 19 时 35 分许，工友看到杨鹏坠落后立即进行了呼叫，在附近安全巡查的安全员王磊听到喊声后，立即赶来查看情况，发现杨鹏倒在胚布仓库 L 轴内墙地面处，

安全带挂钩仍在爬梯上，安全带挂钩距离地面高度约 1.7m，脸上有擦伤，身体其他部位未见出血肿胀，意识清醒，并第一时间通知了工班长张峰，并将安全带挂钩取下。张峰到达现场后，于 19 时 45 分通知项目负责人张波。张波了解情况后，安排张峰报 120 救援，并立即赶往了现场，启动应急预案。

脑疝是导致事故发生的直接原因。（脑疝：一种危险的脑部疾病，主要由于颅腔内部压力过高，导致部分脑组织被挤到其他位置，当这些脑组织被挤到超出正常位置时，就会形成脑疝。早期主要表现为颅高压引起的头痛、呕吐、嗜睡等。）

（一）新疆本质劳务有限公司要加强对工人健康体检的管理，要求新进场工人携带体检证明，及时掌握工人既往病史，防止类似事件的发生。

（二）要根据工人身体健康状况安排工作岗位，合理调整作息时间，从关爱职工健康出发，定期给工人进行健康体检，保障工人身体健康。

（三）要加大施工现场巡查力度，及时了解工人身体状况，如有身体不适及时送医诊治。
