库尔勒经济技术开发区某有限公司“1·7”一般机械伤害事故调查报告

2024年1月7日05时09分，库尔勒经济技术开发区某有限公司发生一起一般机械伤害事故，造成1人死亡，直接经济损失160.97万元。

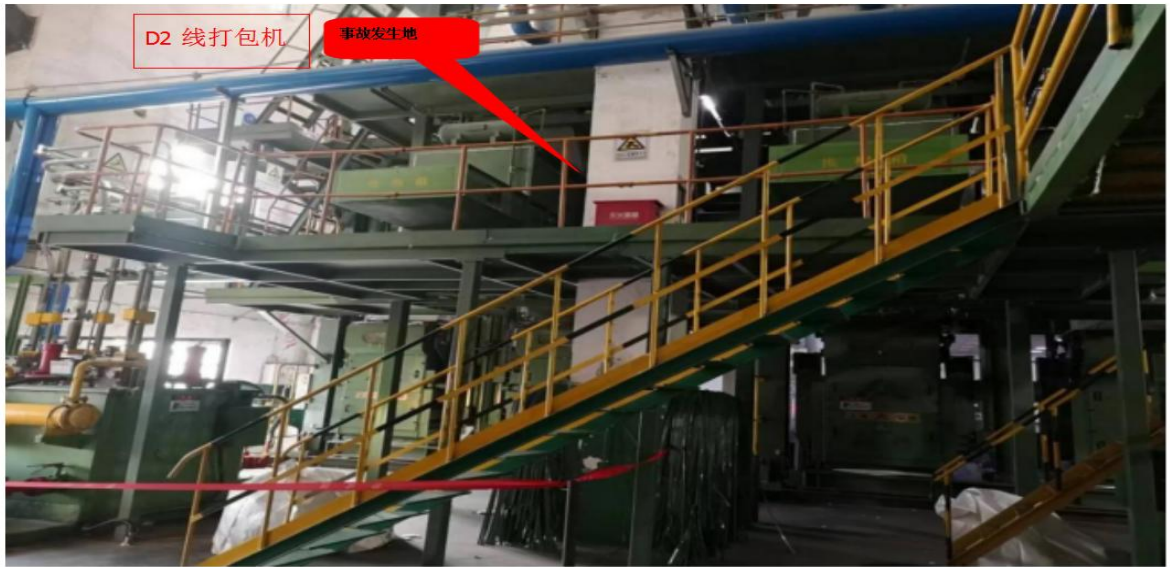
图 2 事故现场

事故中心现场位于库尔勒经济技术开发区某有限公司纺练二车间西南侧D线2号打包机推棉箱处，推棉箱距离地面3.05米。推棉箱由箱体、推棉板、驱动气缸、安全门组成，箱体由型钢和不锈钢簿板制成，箱体尺寸为4.33米×1.33米×2米，推棉板尺寸为1.09米×1.6米，推棉板与气缸推杆固定连接，驱动气缸内径为125毫米，气缸推杆行程1.6米，由压缩空气(0.55~0.6MPa)驱动气缸推杆带动推棉板前后间歇性往复运动，推棉板前进或后退一次时间为5-7秒，推棉箱箱体北侧设有安全门，安全门尺寸为0.85米×1.65米，安全门门框顶部左侧设有安全保护连锁电感式接近开关（以下简称接近开关）。

现场推棉箱安全门呈开启状态，安全门门框顶部左侧接近开关被铁质金属罩遮挡，该金属罩呈钉耙状，齿长29毫米，连接五齿的圆形底部直径32毫米，厚度0.3毫米，推棉板处于回程状态，与推棉箱安全门左侧门框间距0.18米，罗永磊颈部被挤压在左侧门框（1.45米处）与推棉板之间。

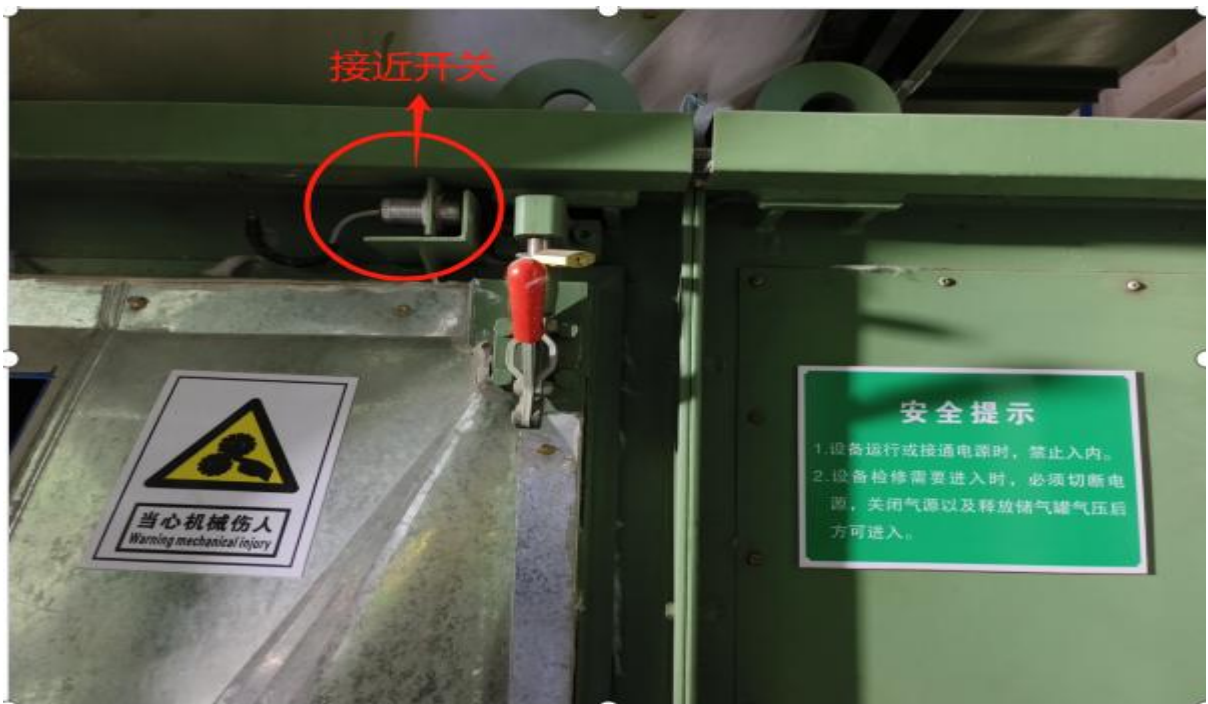
图4 接近开关图

现场试验：取下铁质金属罩，开启打包机设备，打开安全门后，接近开关启动连锁，打包机设备断电停止运行；重新开启打

包机设备，使用该铁质金属罩，罩住接近开关，打开安全门，接近开关失效，打包机设备正常运行。

事故直接原因是：罗某某违反劳动纪律，擅自使用自制铁片金属罩将安全门接近开关罩住，使打包机联锁停机装置功能失效，并将安全门打开，冒险将头部探入正在运行的推棉箱内，颈部被推棉板挤压在安全门左侧门框致其死亡。
