库尔勒经济技术开发区某有限公司“1·7”一般机械伤害事故调查报告

2024年1月7日05时09分，库尔勒经济技术开发区某有限公司发生一起一般机械伤害事故，造成1人死亡，直接经济损失160.97万元。

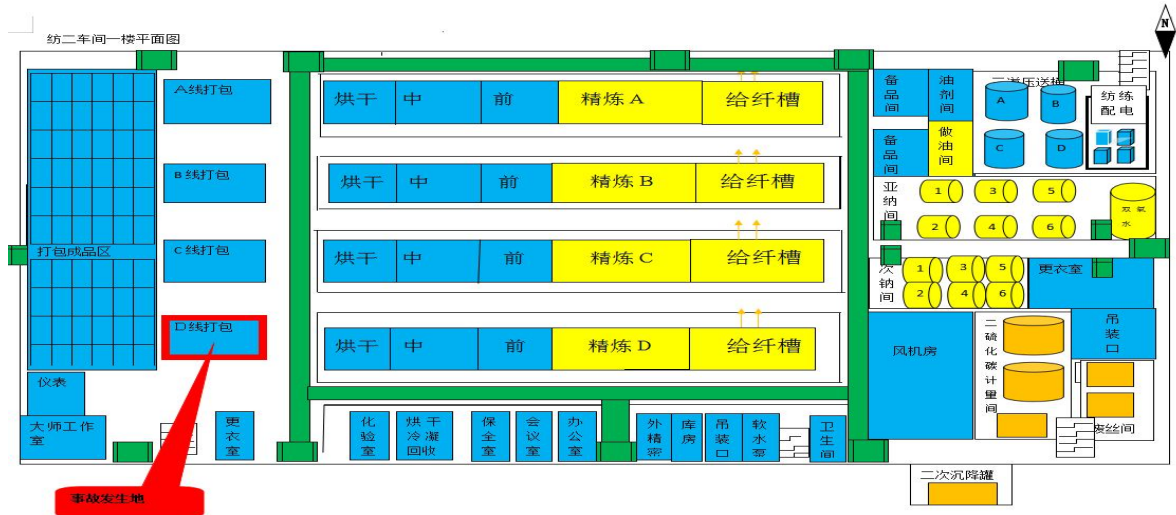
图 1 纺练二车间平面图

事故中心现场位于库尔勒经济技术开发区某有限公司纺练二车间西南侧D线2号打包机推棉箱处，推棉箱距离地面3.05米。推棉箱由箱体、推棉板、驱动气缸、安全门组成，箱体由型钢和不锈钢簿板制成，箱体尺寸为4.33米×1.33米×2米，推棉板尺寸为1.09米×1.6米，推棉板与气缸推杆固定连接，驱动气缸内径为125毫米，气缸推杆行程1.6米，由压缩空气(0.55~0.6MPa)驱动气缸推杆带动推棉板前后间歇性往复运动，推棉板前进或后退一次时间为5-7秒，推棉箱箱体北侧设有安全门，安全门尺寸为0.85米×1.65米，安全门门框顶部左侧设有安全保护连锁电感式接近开关（以下简称接近开关）。
